# 平成30年北海道胆振東部地震での農業用管水路の被災状況とその後の取り組み

寒地土木研究所 寒地農業基盤研究グループ 水利基盤チーム

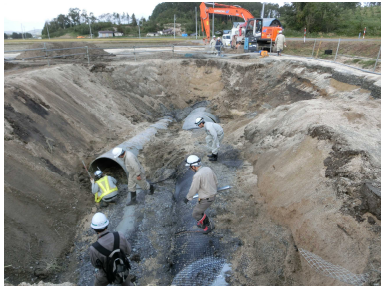
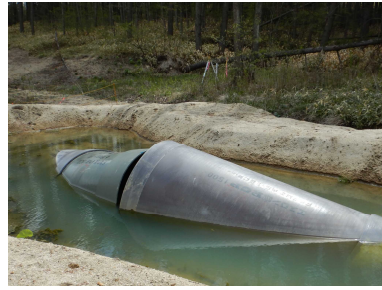
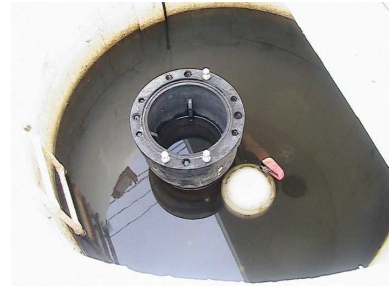
- 2018年9月6日 3:07AM発生  
震源：胆振地方中東部  
マグニチュード6.7  
(最大震度7)
- 住家やライフラインだけでなく、多数の農業用水利施設(ダム・パイプライン・開水路・頭首工など)が被災した。
- 右の写真は、水田灌漑を行うために農業用水を輸送するパイプラインの被災事例である。
- 管の離脱、漏水、空気弁の破損などの被害が確認された。

管の離脱

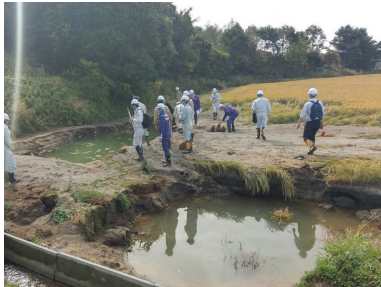
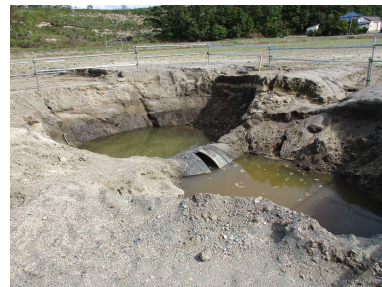
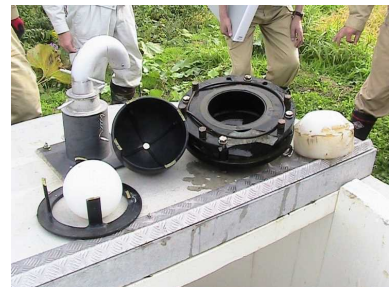
空気弁の破損
