# ～落雪防止用格子フェンス～

## 寒冷地における橋梁の通行止め時間が大幅に削減！

## ■一般国道38号・豊頃大橋での効果

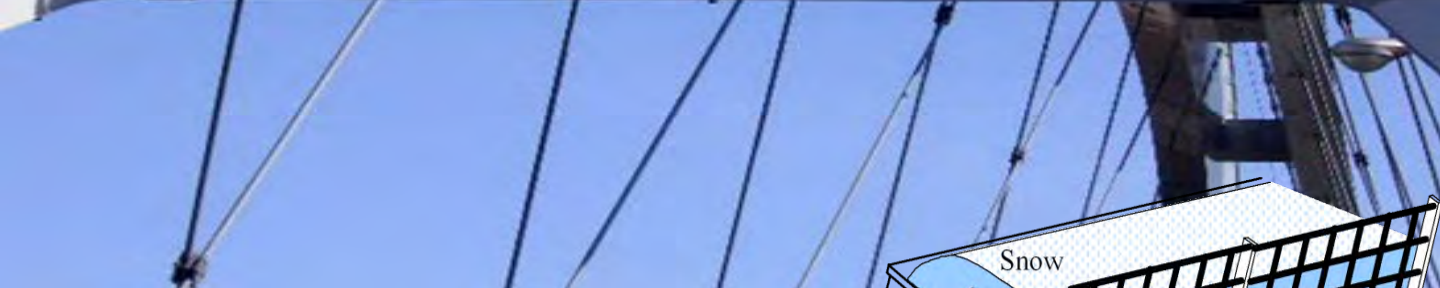
【設置された格子フェンス(一般国道38号豊頃大橋)】

- ・平成19年度に、落雪防止用格子フェンスを一般国道38号豊頃大橋に設置しました。
- ・豊頃大橋は北海道十勝地域にあり、積雪寒冷な気象条件にあります。
- ・高所に積もった雪を人力で取り除くためには、幅広の高所作業車を使用するため、両側通行止めが必要となる。
- ・落雪防止用格子フェンスにより、高所からの落雪不安が解消され、**設置後の落雪事故はゼロとなっています。**

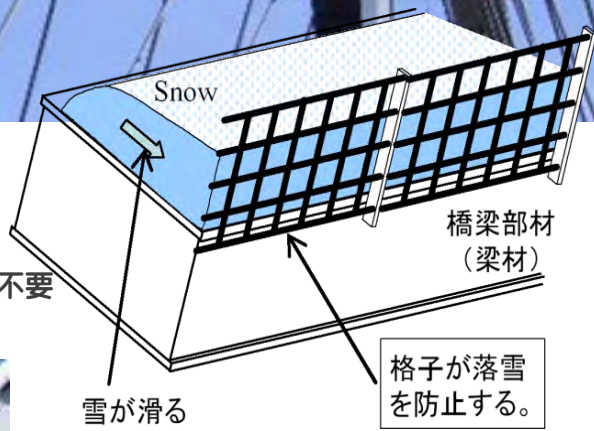
格子に止まった雪も小さく落とす対策

【格子フェンス工法の概念】

- ①落雪防止効果～**密度の低い雪片として早期に落雪させ、密度の高まった危険な雪氷は落下させない**
- ②**コストが安い**～電力や塗り替えなどのランニングコストが不要
- ③**安全性**～落雪を防止、雪落としなどの**危険な作業を回避**。

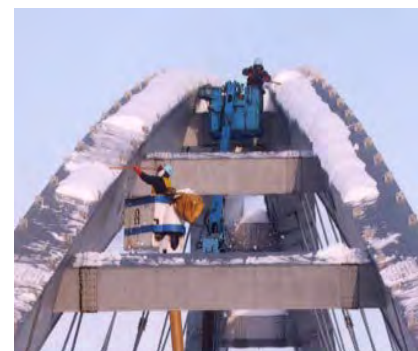
【橋梁の雪下ろし】

このような着冰雪の対策としては雪下ろしといった維持作業が行われていますが、特に橋梁の場合はその着雪位置が高く、車両の通行規制を伴うなど作業に苦慮しているのが実情です。

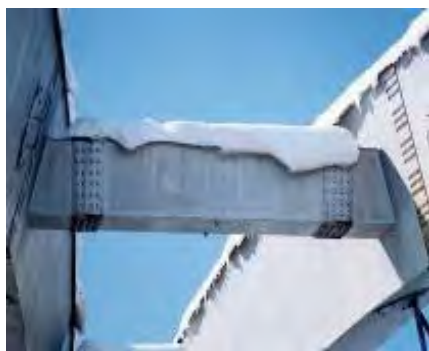
【橋梁の着雪状況】

・積雪寒冷地では、道路構造物に着冰雪が発生する事があります。通行車両の振動や気温の上昇により着冰雪が落下する事例が報告されています。

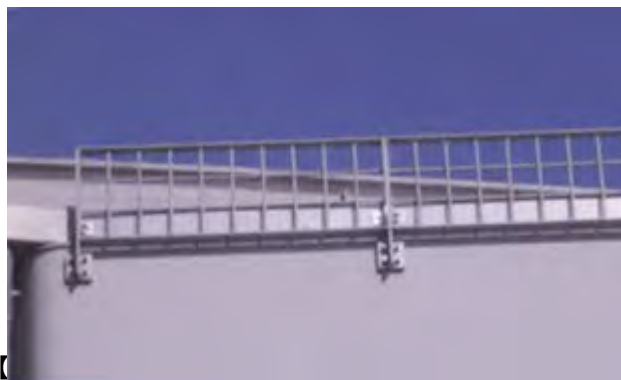
■過去の落雪事故  
1996年、2002年の2回 ※帯広道路事務所調べ
