メンブランパッチを用いたRGB色相による潤滑油診断技術

背景と目的

そこで、積雪寒冷地における樋門等機械設備の稼働の信頼性向上、延命化を目的に、樋門等機械設備の劣化状況の分析手法を検討し、簡易で的確な潤滑油の診断技術を開発しました。

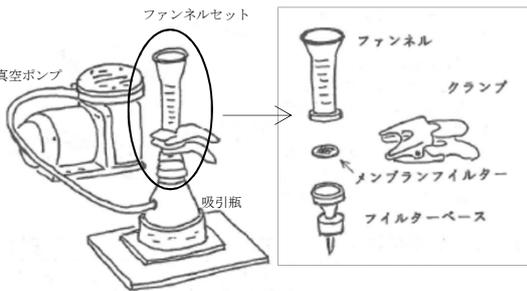
図-3 メンブランパッチ作成キット(ろ過装置)

10~20ml程度の少量の潤滑油からメンブランパッチを作成し、パッチのRGB色相を計測することで簡易に潤滑油の劣化診断ができます。

- ・潤滑油中の摩耗粒子等を分析することでギヤ、軸受（ベアリング）の摩耗状況を定量的に評価ができる、潤滑油診断技術に着目しました。
- ・機械の故障を招く潤滑油の劣化要因は、油の酸化による内的要因と金属摩耗粉等の異物による外的要因の2つに大別されることがわかっています。
- ・潤滑油の劣化状態を簡易に判定する手法として、メンブランパッチを用いたRGB色相による診断技術を検討しました。
- ・メンブランパッチとは、メンブランフィルタを用いて潤滑油をろ過し、色相判別装置でRGB色相を測定できるようパッチ化したものです（図-3、4）。
- ・劣化した多くの潤滑油の測定データを検証したところ、メンブランパッチのRGB色相のうち、 ΔE_{RGB} と計数汚染度（※1）の相関が確認できました（図-6）。
- ・メンブランパッチを用いたRGB色相による潤滑油診断技術は、劣化状態の簡易な判定手法として有効であることから、RGB色相（ ΔE_{RGB} ）による潤滑油管理基準(案)（図-7）を基に、メンブランパッチを用いたRGB色相による潤滑油ガイドライン(案)（図-8）（※2）を策定した。

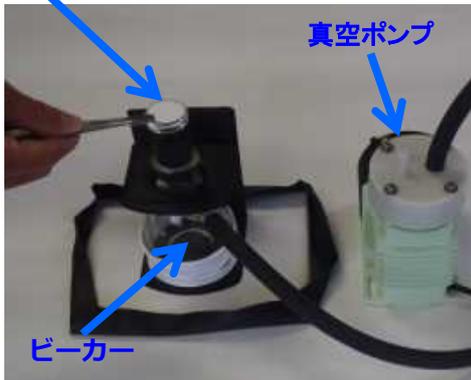
1. メンブランフィルターをセット

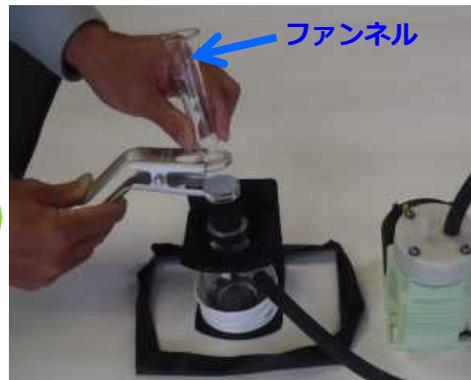
2. ファンネルをセット

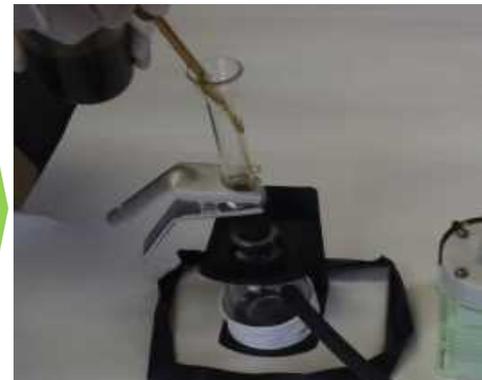
3. 採油した潤滑油をファンネルへ注入

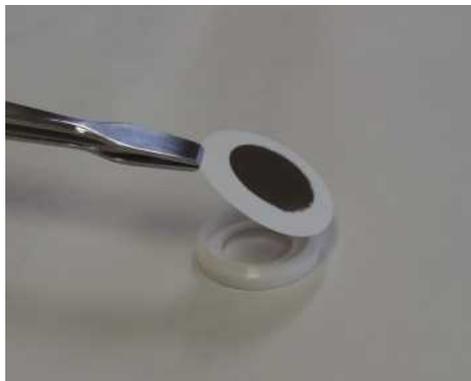
6. 完成

➢ 10分程度乾燥させ完成

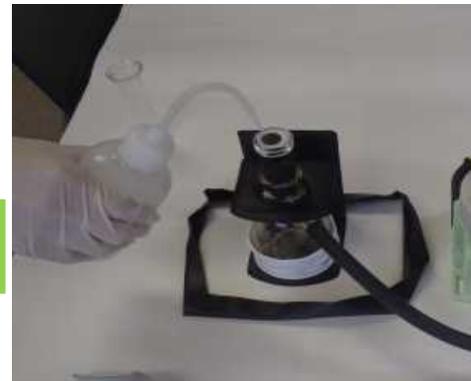
5. エーテルで洗浄

➢ メンブランフィルターをエーテルで洗浄することで油分が流され、不純物だけがフィルターに捕捉される。

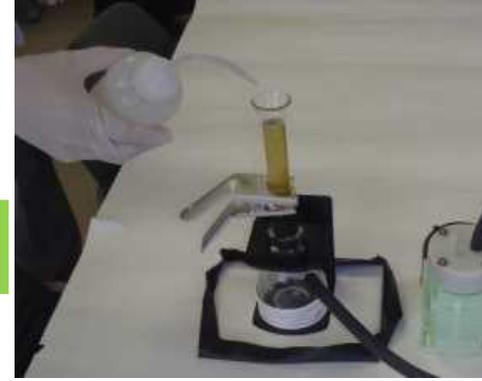
4. ろ過

➢ エーテルで希釈しながら吸引ポンプでろ過する。

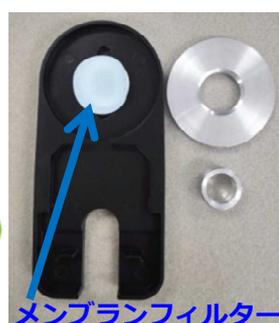
3. メンブランフィルターをセット

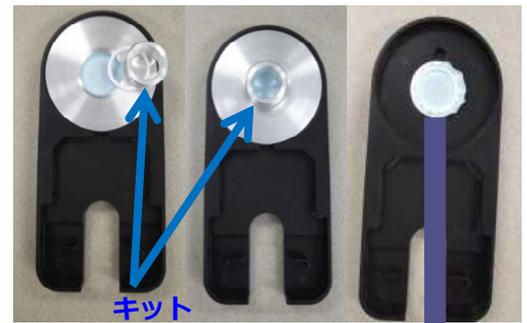
4. キットで挟み込み余分な部分をカットしメンブランパッチが完成

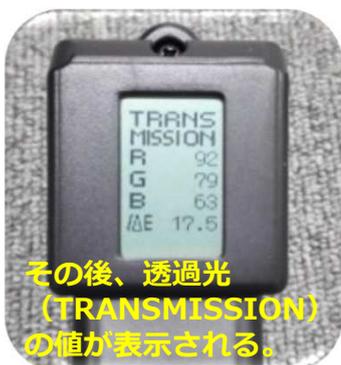
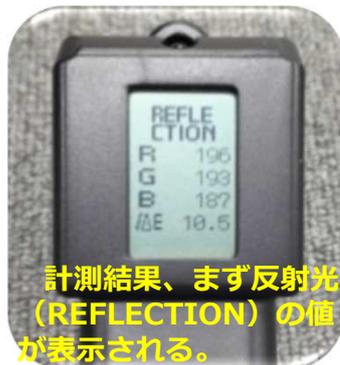
5. メンブランパッチをセットし、計測開始

10秒程度で計測完了
