積雪寒冷地における冬期土工の手引き

『積雪寒冷地における冬期土工の手引き』は、これまでの多くの経験と、試験施工等により得られた最新の知見を基に、特に現場技術者が、冬期に盛土を行う際に必要な考え方を取りまとめました。

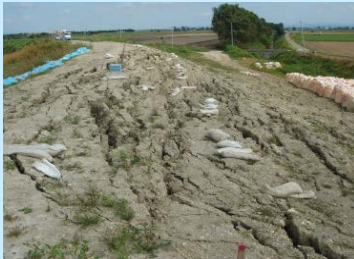
河川堤防

築堤盛土のすべり崩壊

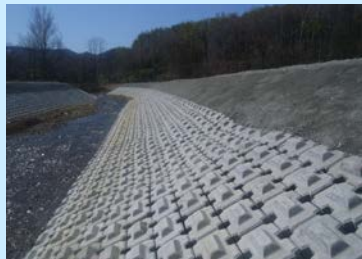
護岸ブロックの変状

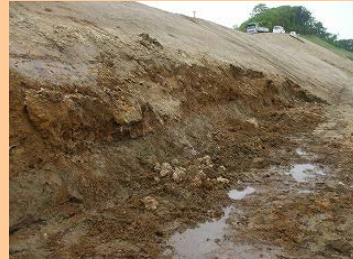
道路盛土

盛土法尻部の表層崩壊

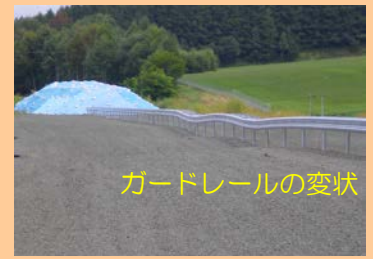
ガードレールの変状

路面の沈下

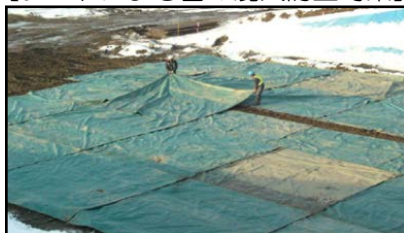
【シートによる雪の混入防止対策】

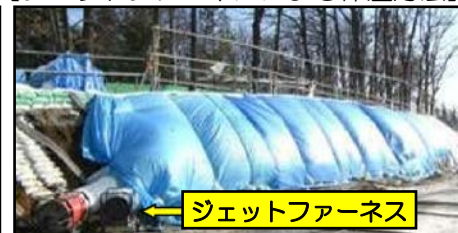
【ジェットファーンネスによる保温方法】
