# 超音波によるコンクリートの凍害劣化点検技術 — 表面走査法 —

## 1 研究概要・目的

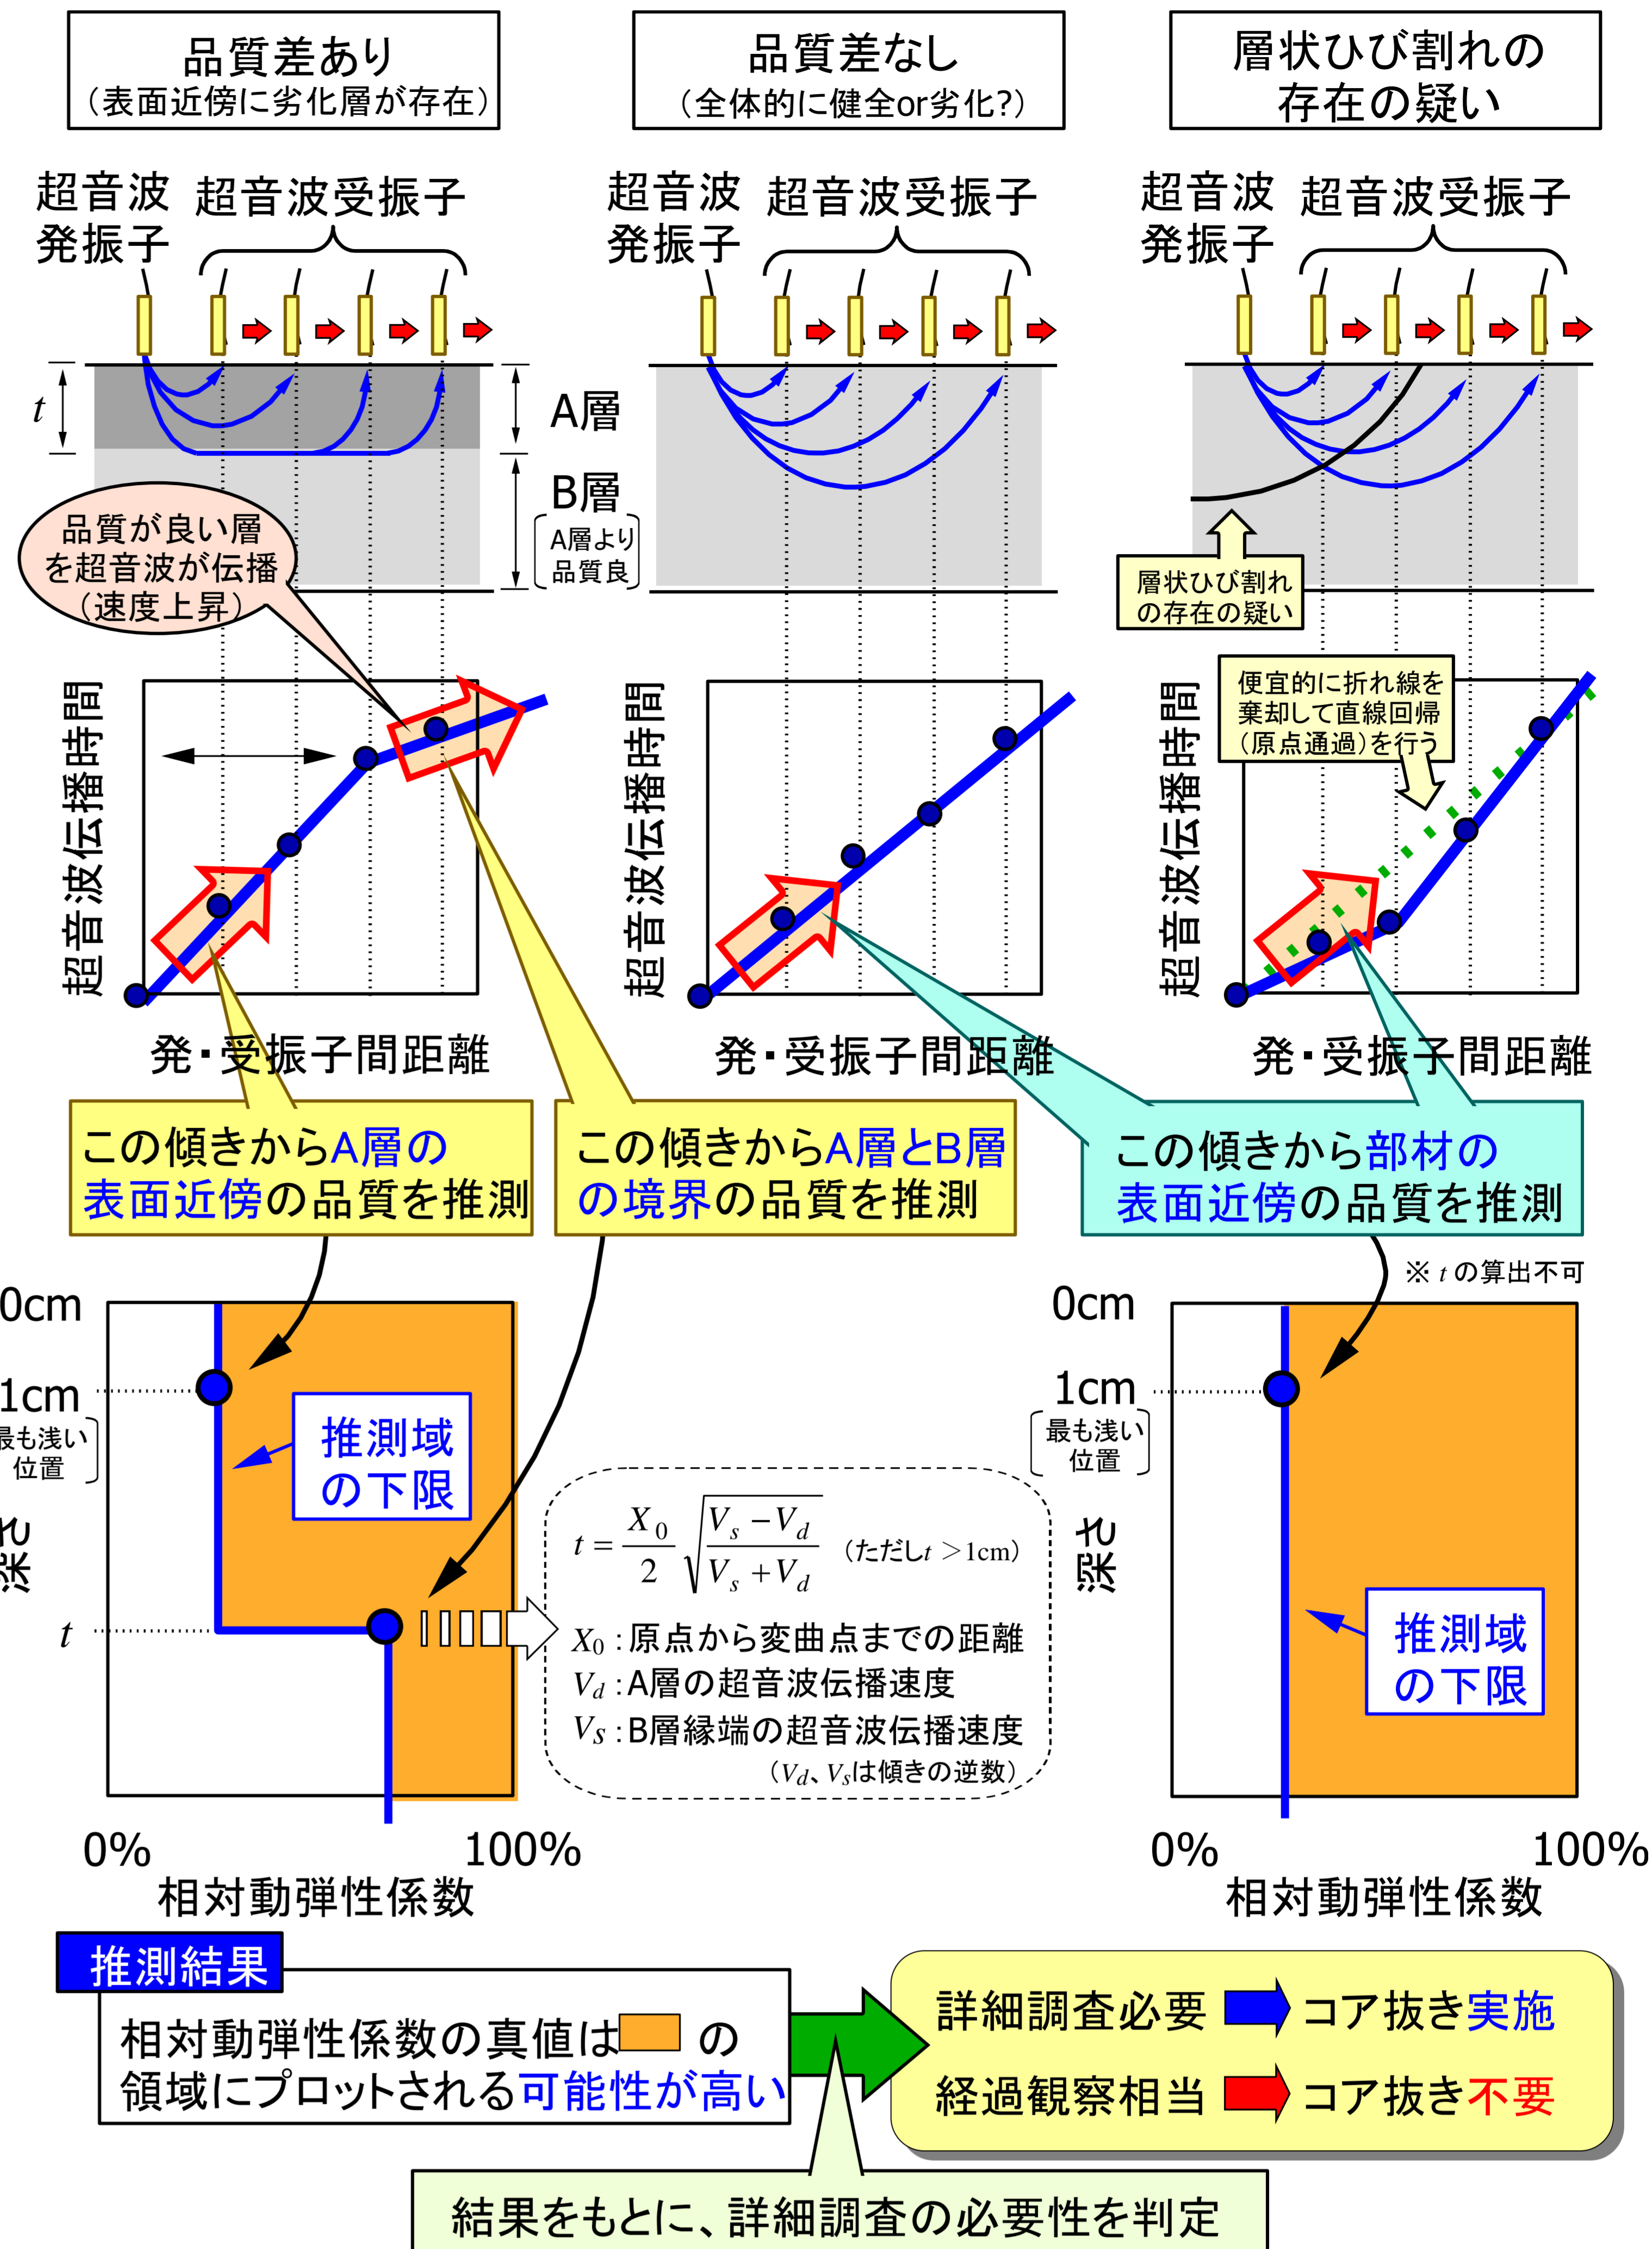
図-1 表面走査法による凍害点検の体系の概略

非破壊技術の一つである、コンクリートの表面近傍に存在する劣化層の厚さを超音波を用いて推定する表面走査法を凍害の点検技術に応用することを目指して実験と調査を重ね、図-1に示す劣化判定の体系を構築しました。凍害劣化程度を示す相対動弾性係数を直接測定する手法ではありませんが、おおよそ推測することができます。

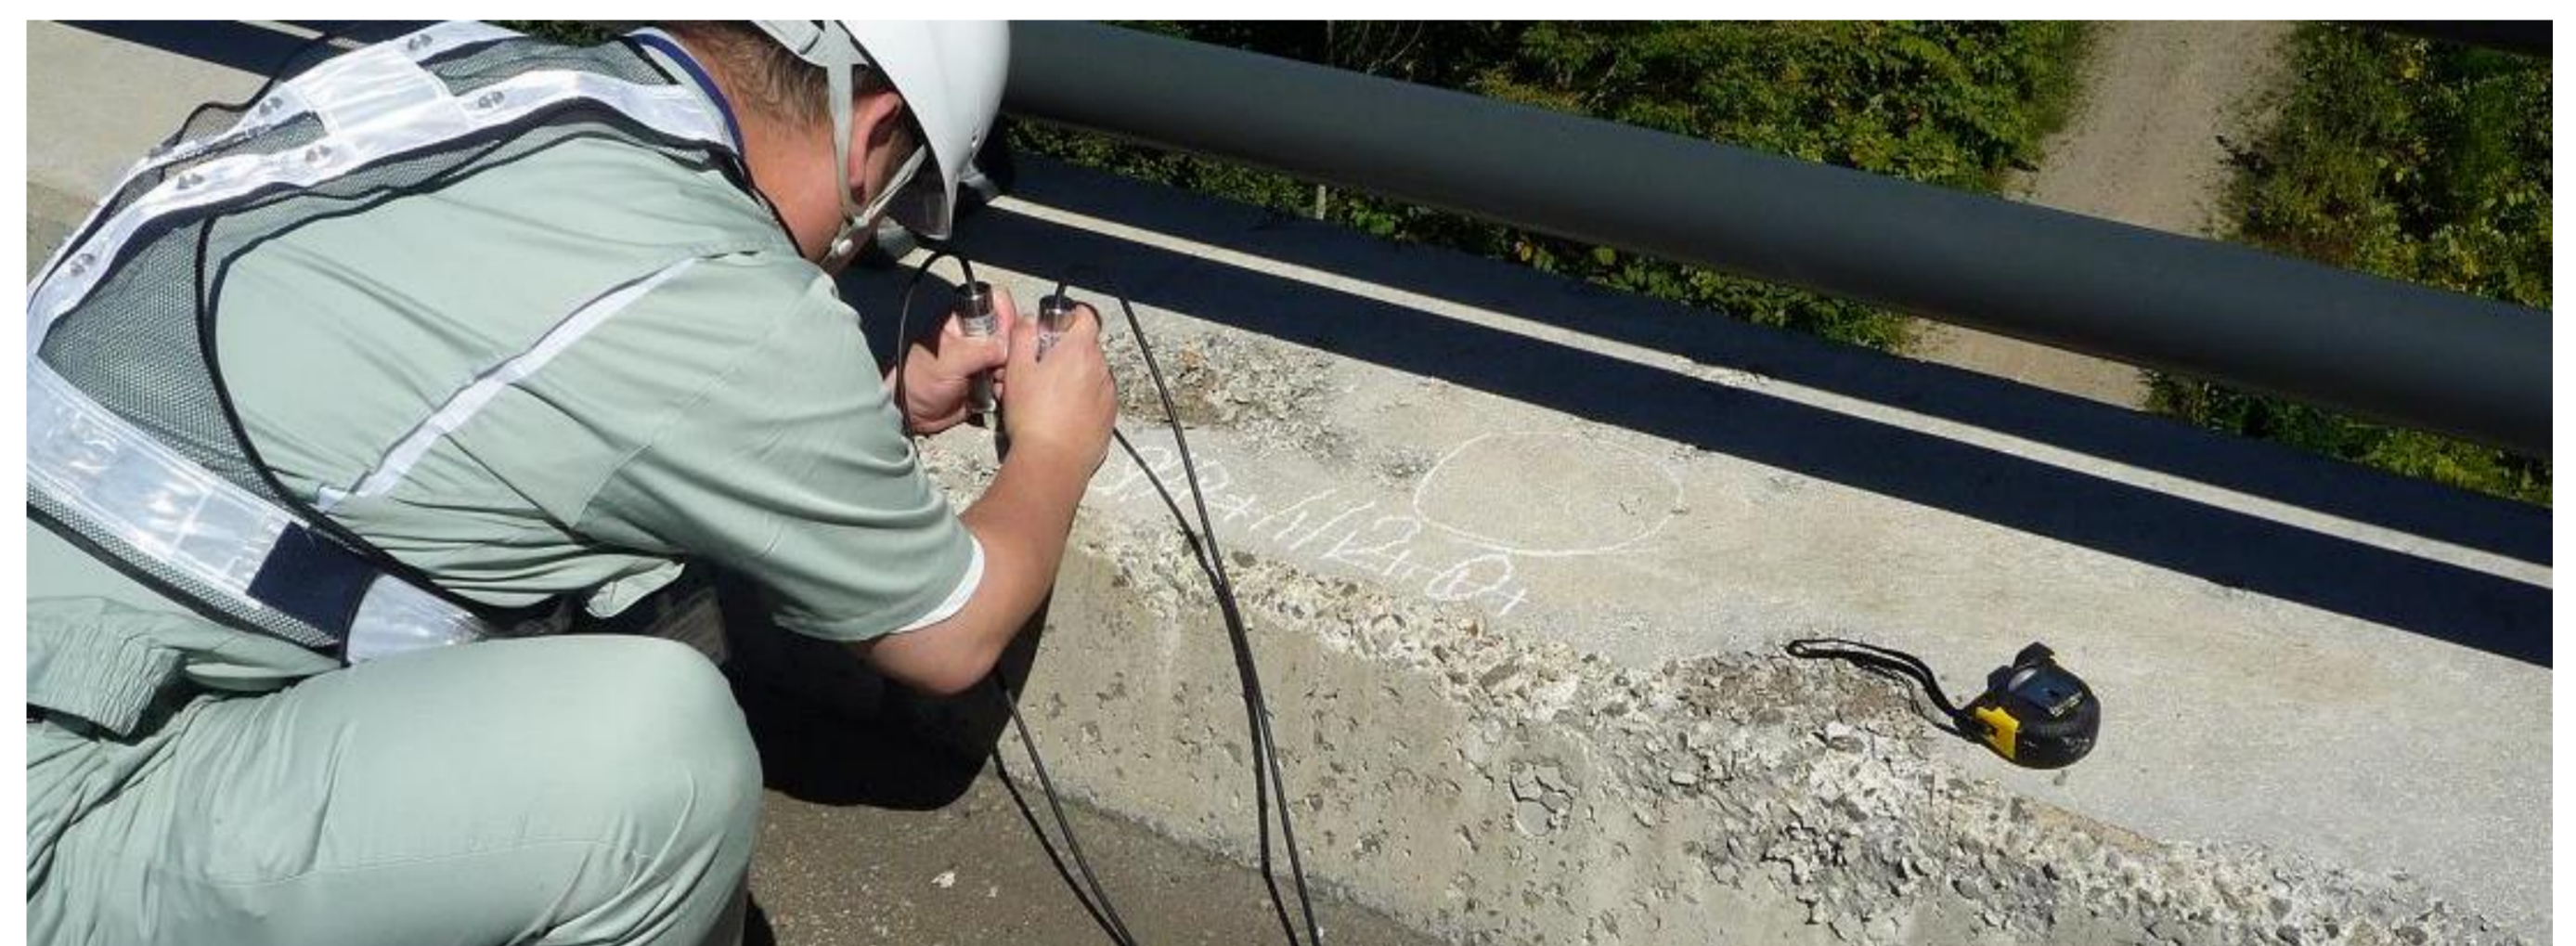
写真-1 点検状況(道路橋) 測定点数は8点/箇所
