積雪寒冷地における冬期土工の手引き

『積雪寒冷地における冬期土工の手引き』は、これまでの多くの経験と、試験施工等により得られた最新の知見を基に、特に現場技術者が、冬期に盛土を行う際に必要な考え方を取りまとめました。

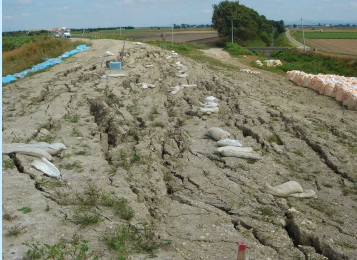
築堤盛土のすべり崩壊

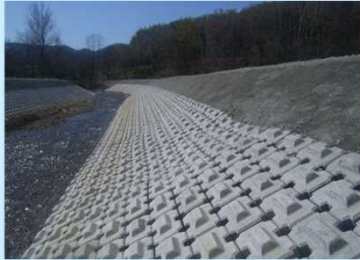
護岸ブロックの変状

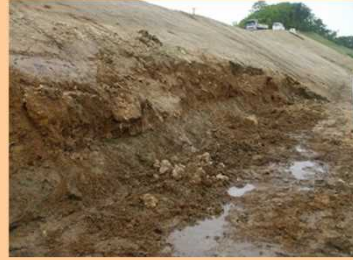
盛土法尻部の表層崩壊

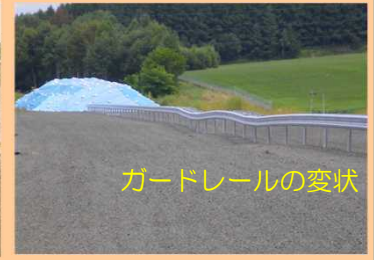
ガードレールの変状

路面の沈下

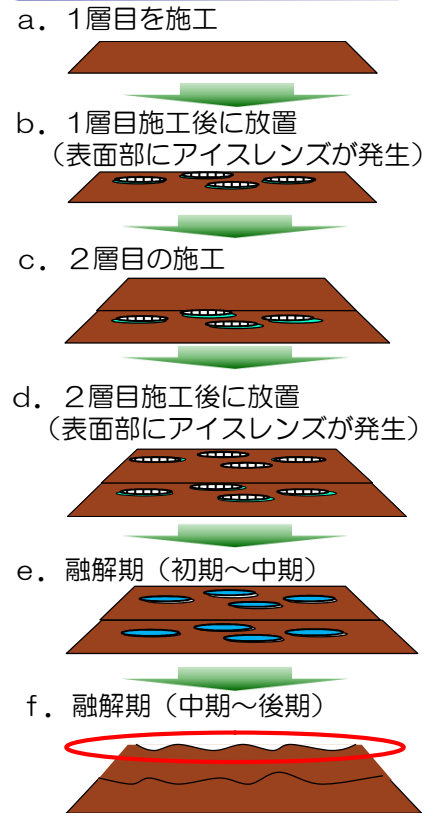
施工中における盛土変状のメカニズム

凍上を支配する3要素

- ①**温度**：地表面温度の低下により盛土内部の温度が低下し、アイスレンズが発生する。
- ②**土質**：細粒分を含んでいる土質はアイスレンズを形成しやすい。
- ③**水**：地下水面が高く、凍結していない部分から凍結面へ、水分が補給される。

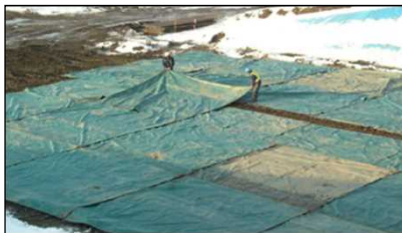
【シートによる雪の混入防止対策】

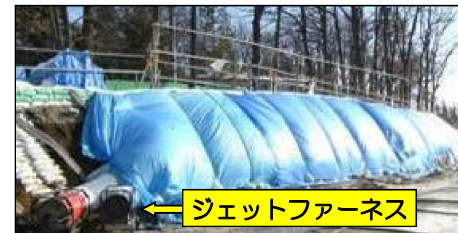
【ジェットファーンネスによる保温方法】
